苗栗縣開善寺前崩塌地復育工程

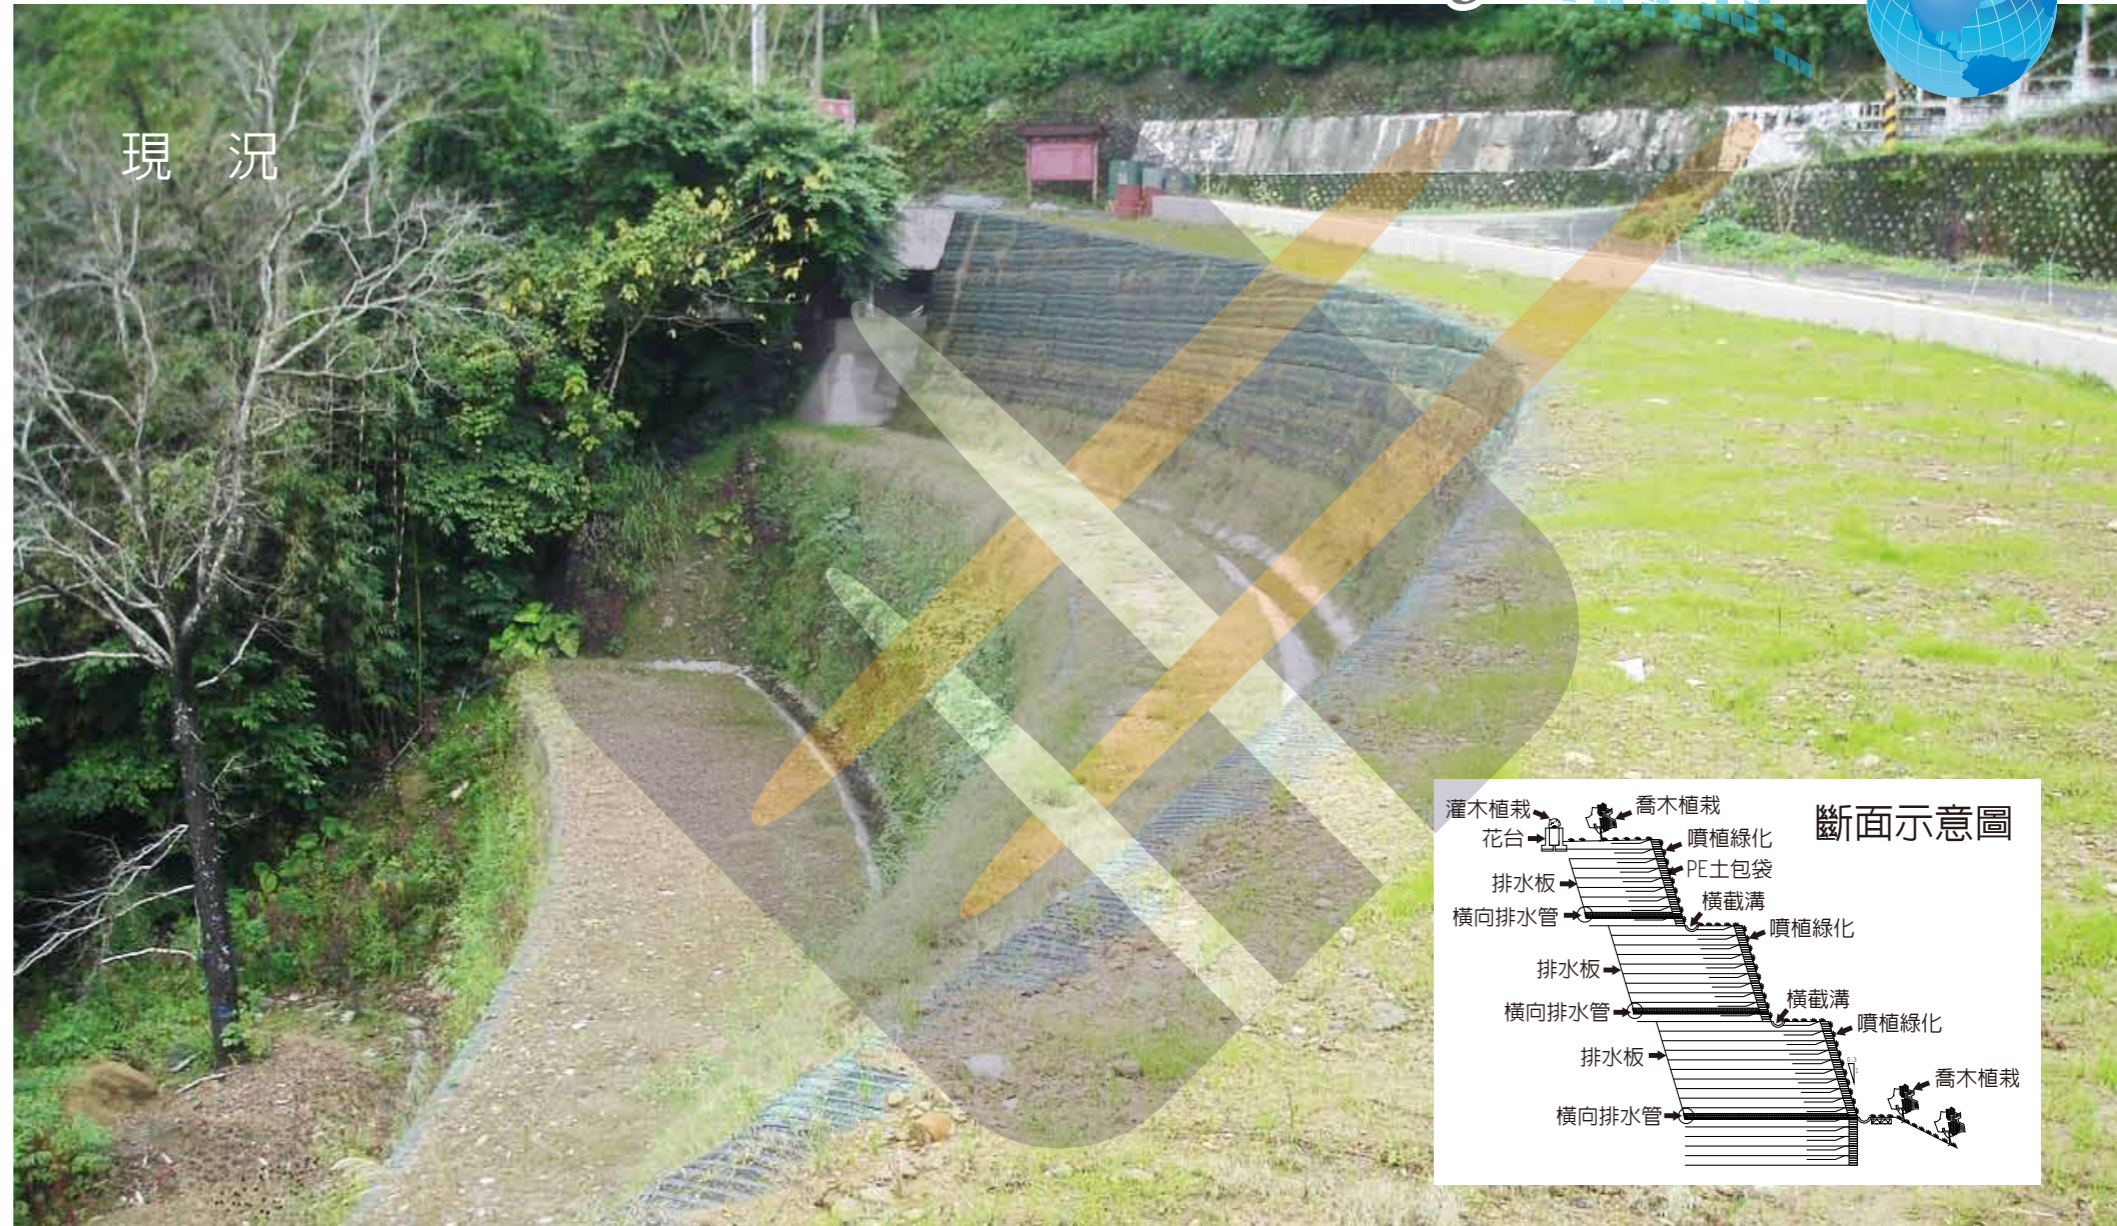
現況

本工程於99年7月底完工後迄今已逾半年，完工時隨即遭遇萊羅克、凡那比、梅姬等五個颱風之侵襲，牆體結構仍穩健巍然，並隨植被日益茂盛而逐漸隱入蓊鬱山林之間。

結構以最少之人工材料比例構築而成，完工後牆體及牆面可隨綠色環境規劃栽植各類草花與中小型灌木類，具環境調和涵養及觀光休憩等多方複合功能。

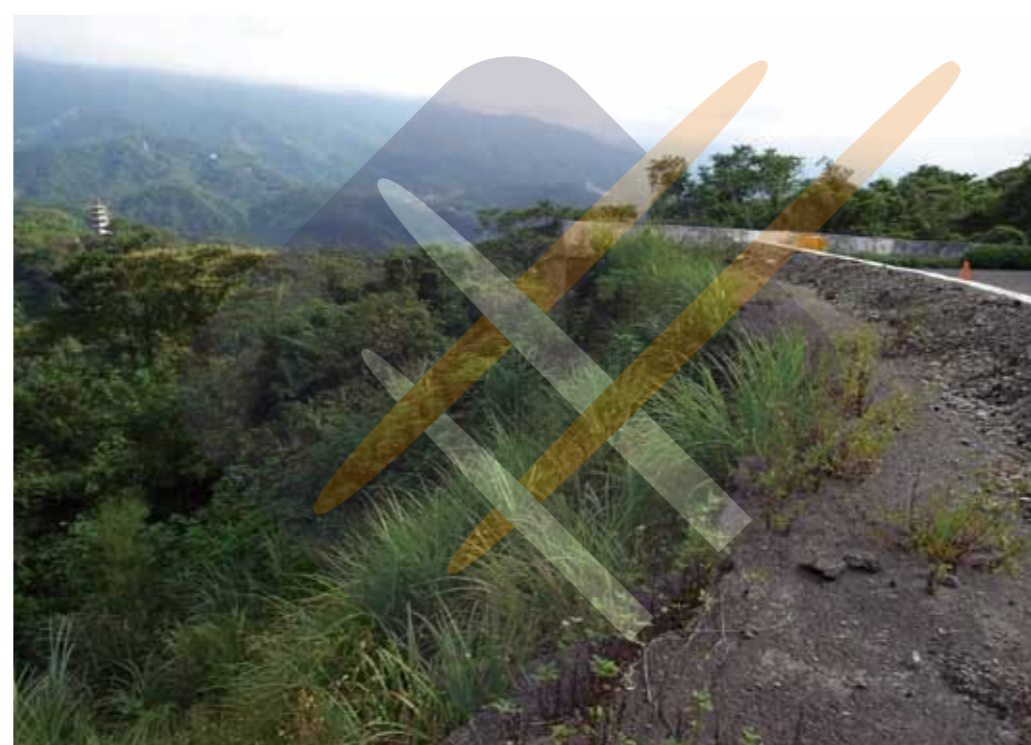
▲ 施工前

工址位於苗栗獅頭山風景區開善寺前聯絡道路之下邊坡，因連年受暴雨侵蝕崩塌而危及道路基礎與觀光人車之安全，故設計整治之以增進地方觀光之發展。

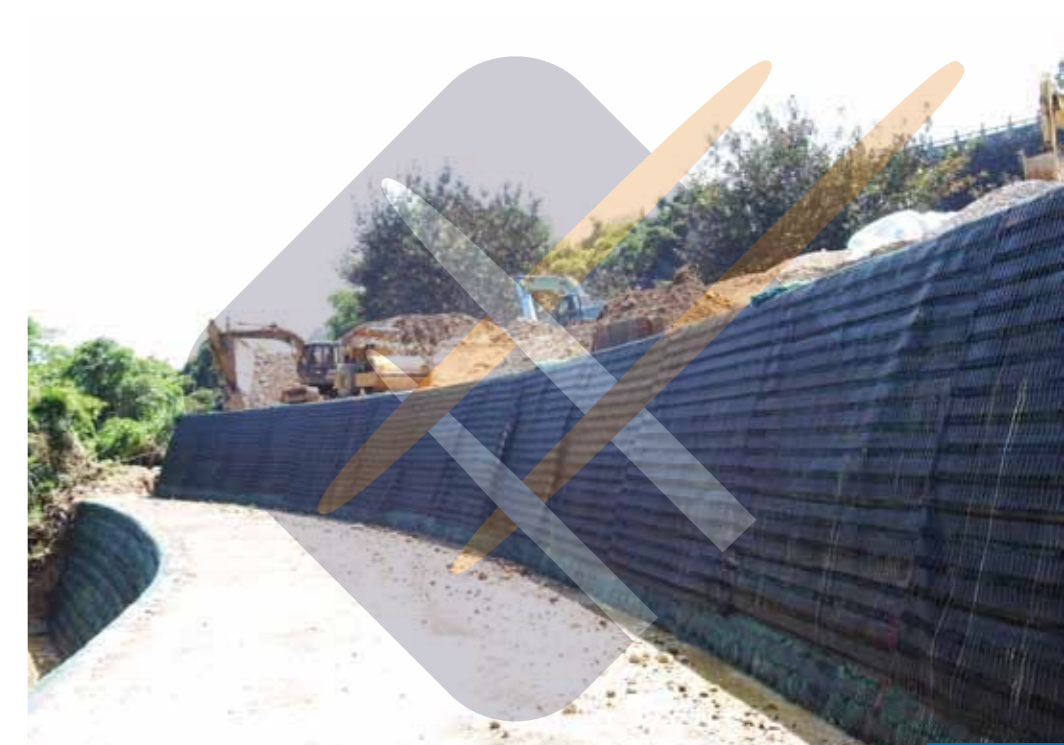
▲ 施工中

結構以高強度高韌性之輕巧加勁格網取代施工及運送過程對環境衝擊性較高之鋼筋混凝土，加勁綠色工法施作單純可大幅縮短工期。

構築材料採用低耗能低碳排之加勁格網、土口袋及地工織物等綠色材料，而搭配加勁結構回填之天然土料因可就地就近取材無須加工及另外購運而更具環保效益。
