# 國道三號西湖服務區 南下景觀台下邊坡整治工程

地點：苗栗縣西湖鄉 工程種類：邊坡及崩塌地工程

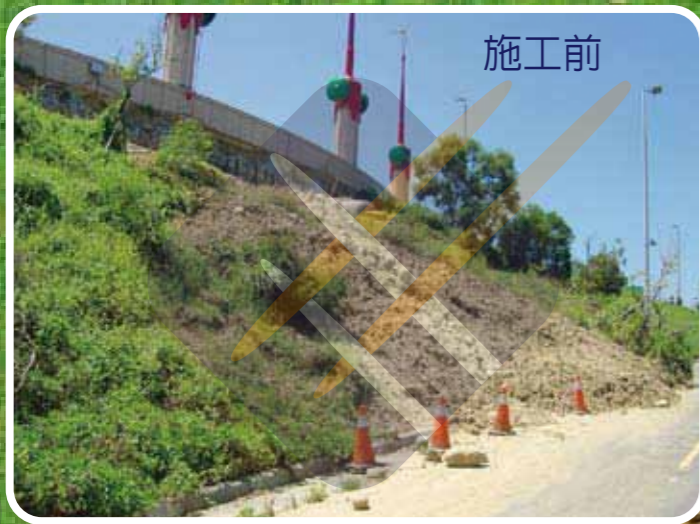
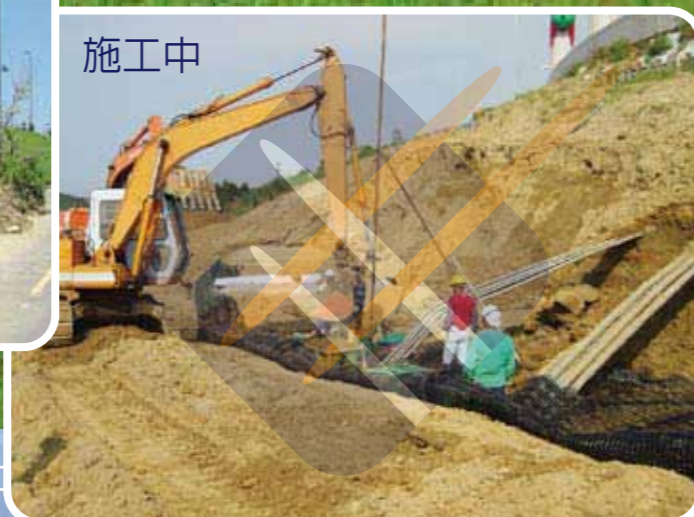
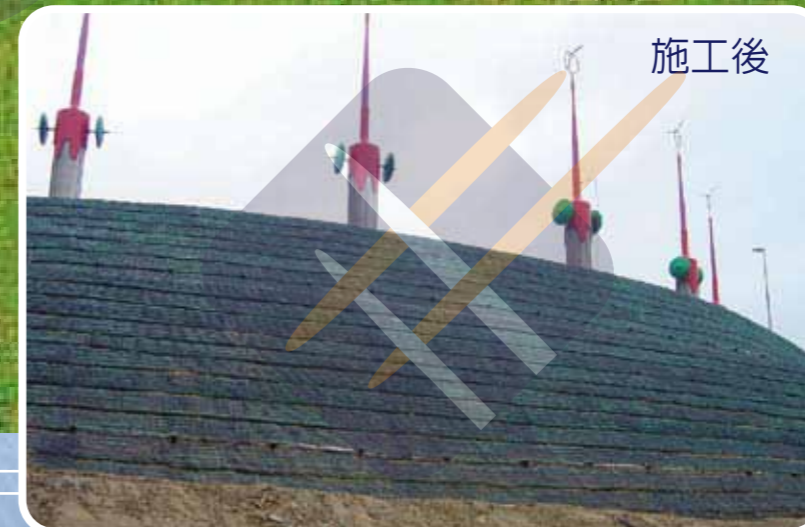
現況

現況：歷經2008年風災至今結構仍穩定且植生狀況良好。

整治工法：加勁擋土牆。
