# 觀光旅遊服務園區景觀改善工程

工程種類：邊坡及擋土牆工程

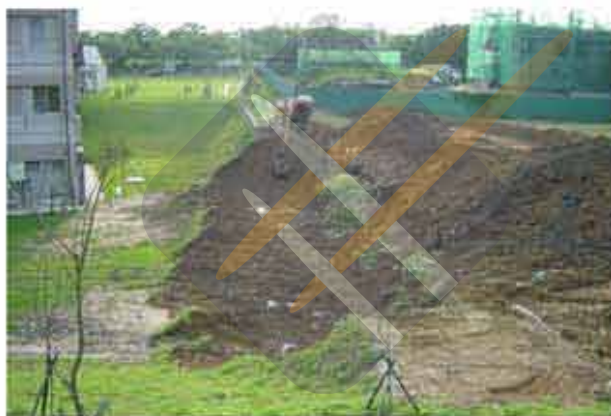
施工中

說明：位於苗栗縣旅遊服務中心旁，該地因地勢較低，豪雨匯流集中後侵蝕並沖毀原擋土邊坡，造成泥砂漫流至建築物內，故設計兼具景觀性與柔韌性之加勁擋土牆整治之。

整治工法：加勁擋土牆。

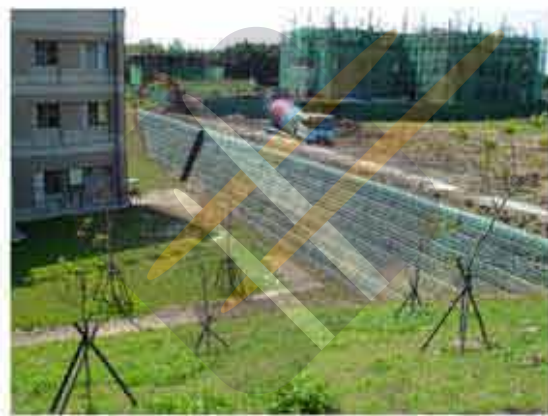
現況：於2009年6月間完工後迄今已逾半年，期間經歷過蓮花、莫拉菲、莫拉克及芭瑪等數次大小颱風及豪大雨侵襲，加勁牆體穩定安全，且再無泥砂漫流等災情發生。

施工後
