嘉義縣邊坡植生復育工程

背景說明

本案位於嘉義縣竹崎鄉，因莫拉克颱風帶來之豐沛雨量，使得野溪暴漲沖刷護岸，導致邊坡崩塌，既有護岸損毀。

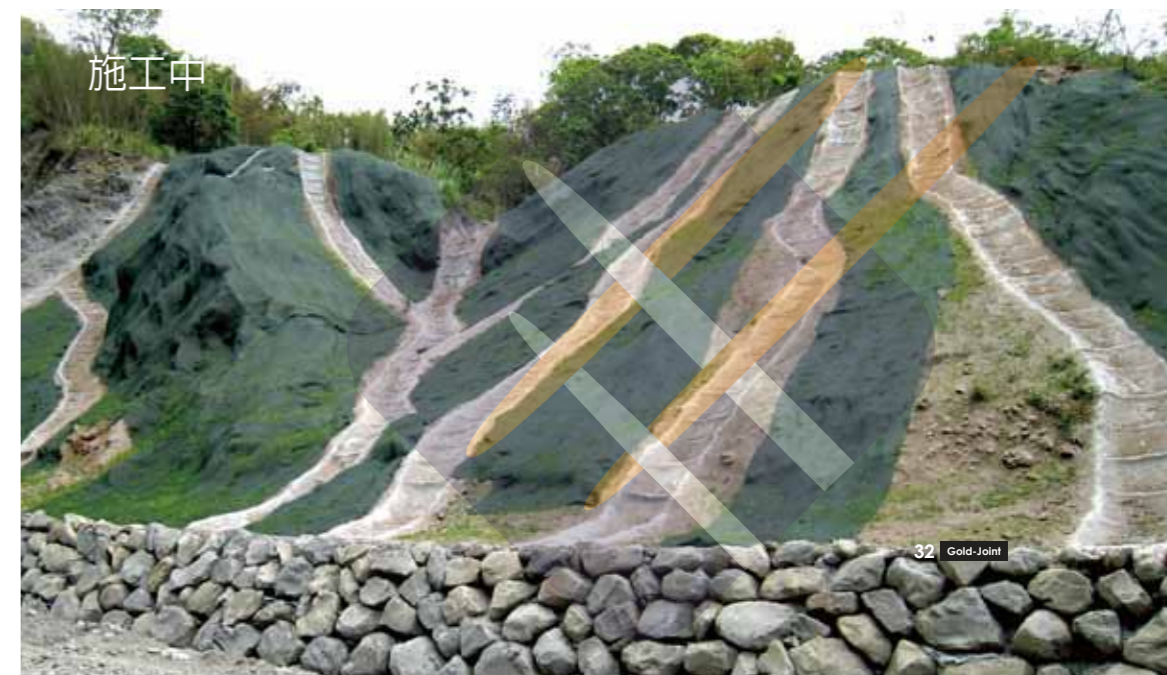
施工中

採用乾砌石護岸搭配掛網植生進行邊坡復育，坡面另設置縱洩溝及橫截溝加強坡面排水。
