## 永和山水庫聯外道路坍方修復工程

地點：苗栗縣頭份鎮

工程種類：邊坡植生復育工程

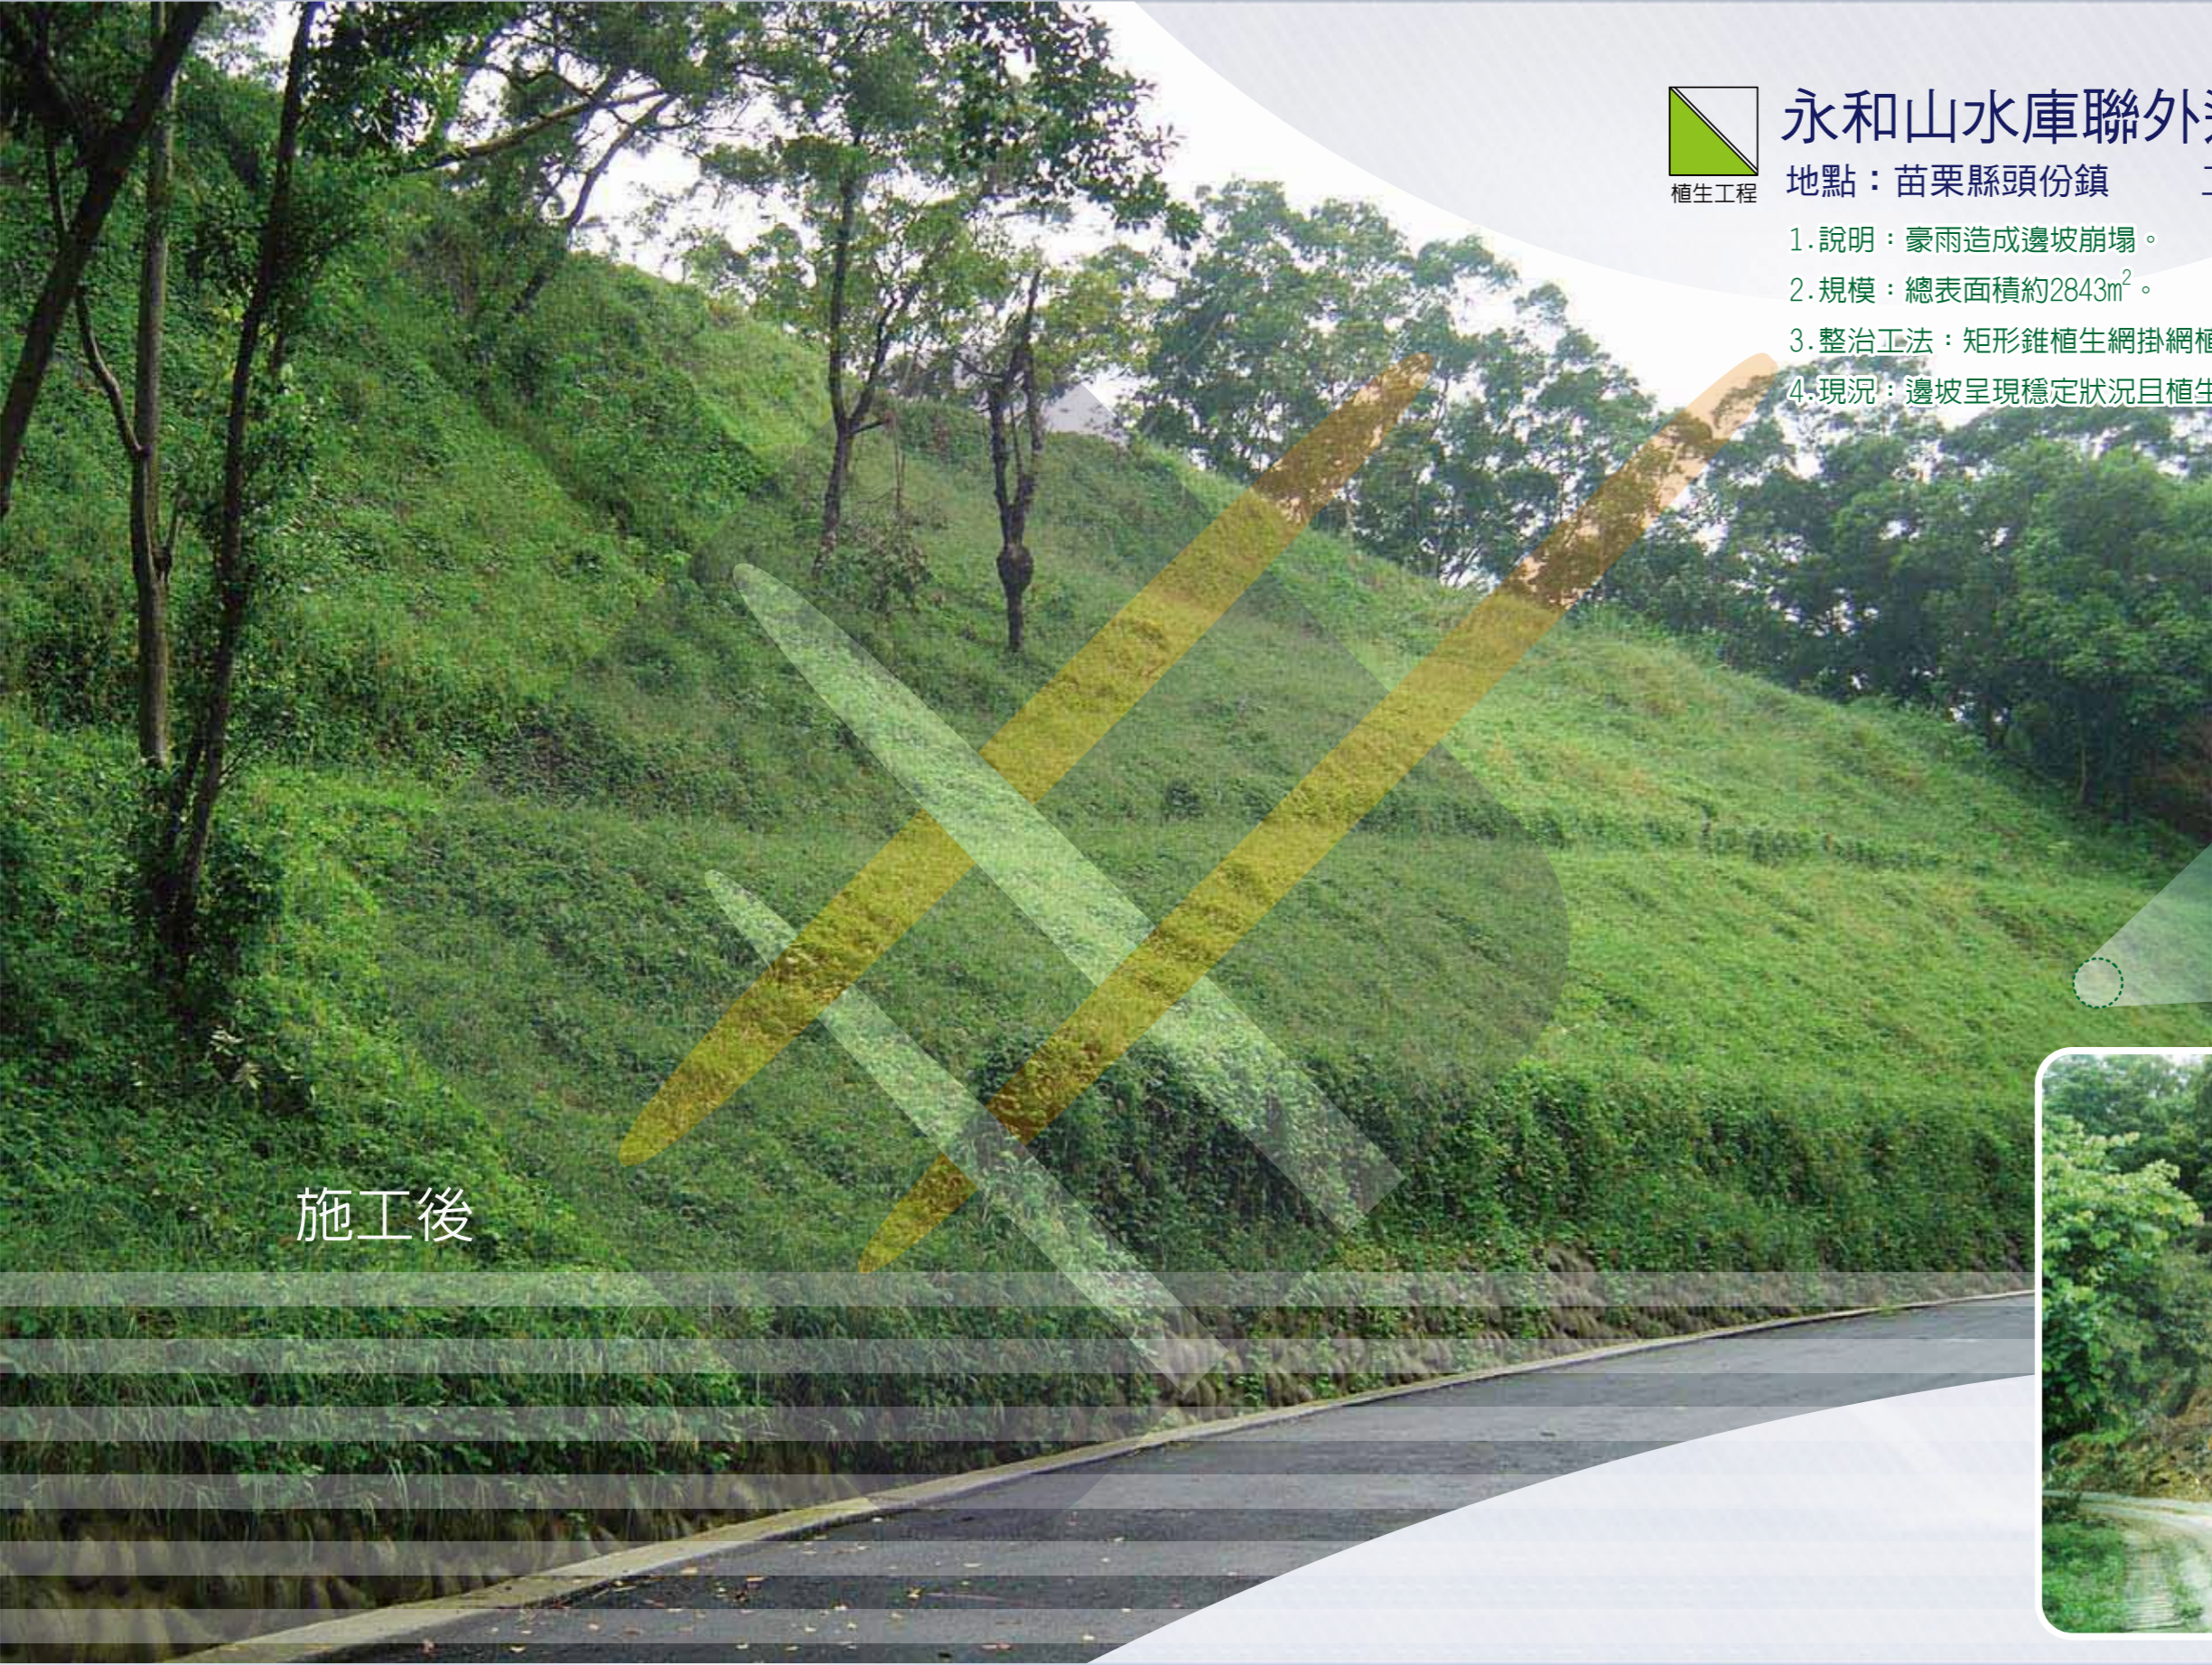
施工後

1. 說明：豪雨造成邊坡崩塌。
2. 規模：總表面積約2843m<sup>2</sup>。
3. 整治工法：矩形錐植生網掛網植生。
4. 現況：邊坡呈現穩定狀況且植生綠化效果良好，一片綠意盎然。
