苗栗縣水土保持工程

工程種類：河川護岸整治工程

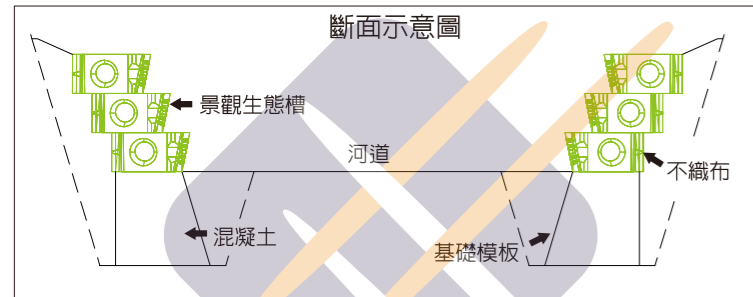
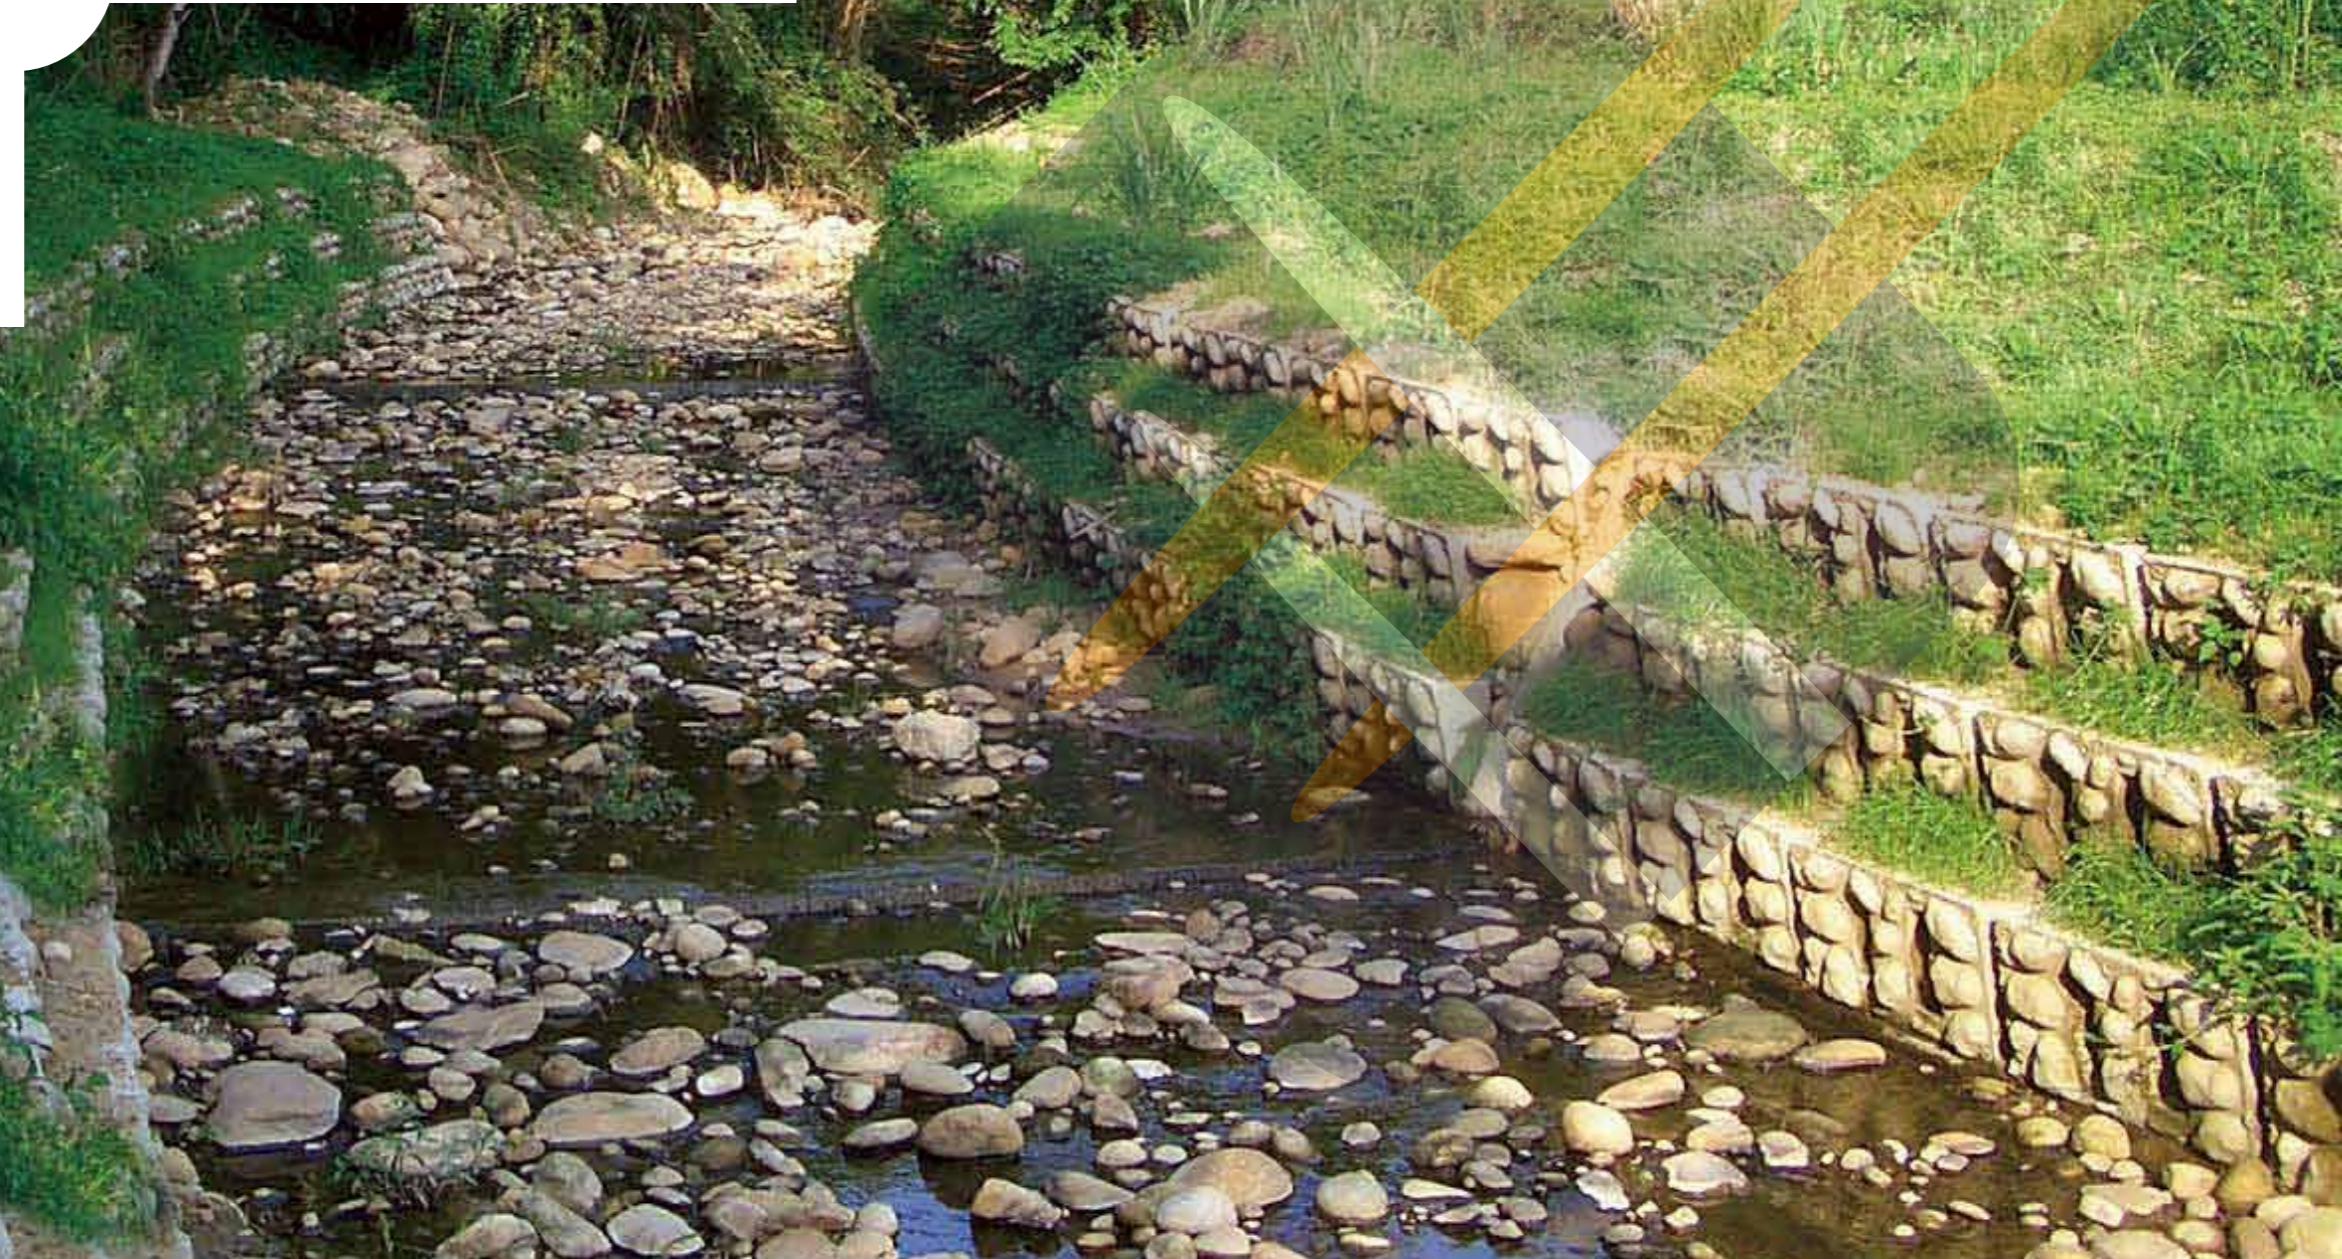
現況

- 1.說明：本案位於苗栗縣，因颱風豪雨時水溢流影響河岸邊坡土石下移，造成河床土石堆積通水斷面不足，且下游河道旁緊鄰民房及農田，如遇豪大雨恐對民地流失及居民生命造成威脅。
- 2.規模：生態槽護岸高度約1.5m，長度約540m。
- 3.整治工法：混凝土基礎+生態槽護岸整治。
- 4.現況：護岸結構穩定且植生效果良好。
