2011 IFAI 傑出成就獎

南投縣道路災修復建工程

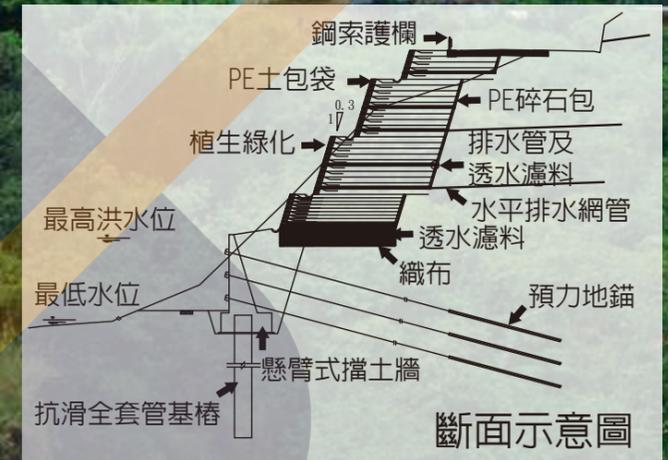
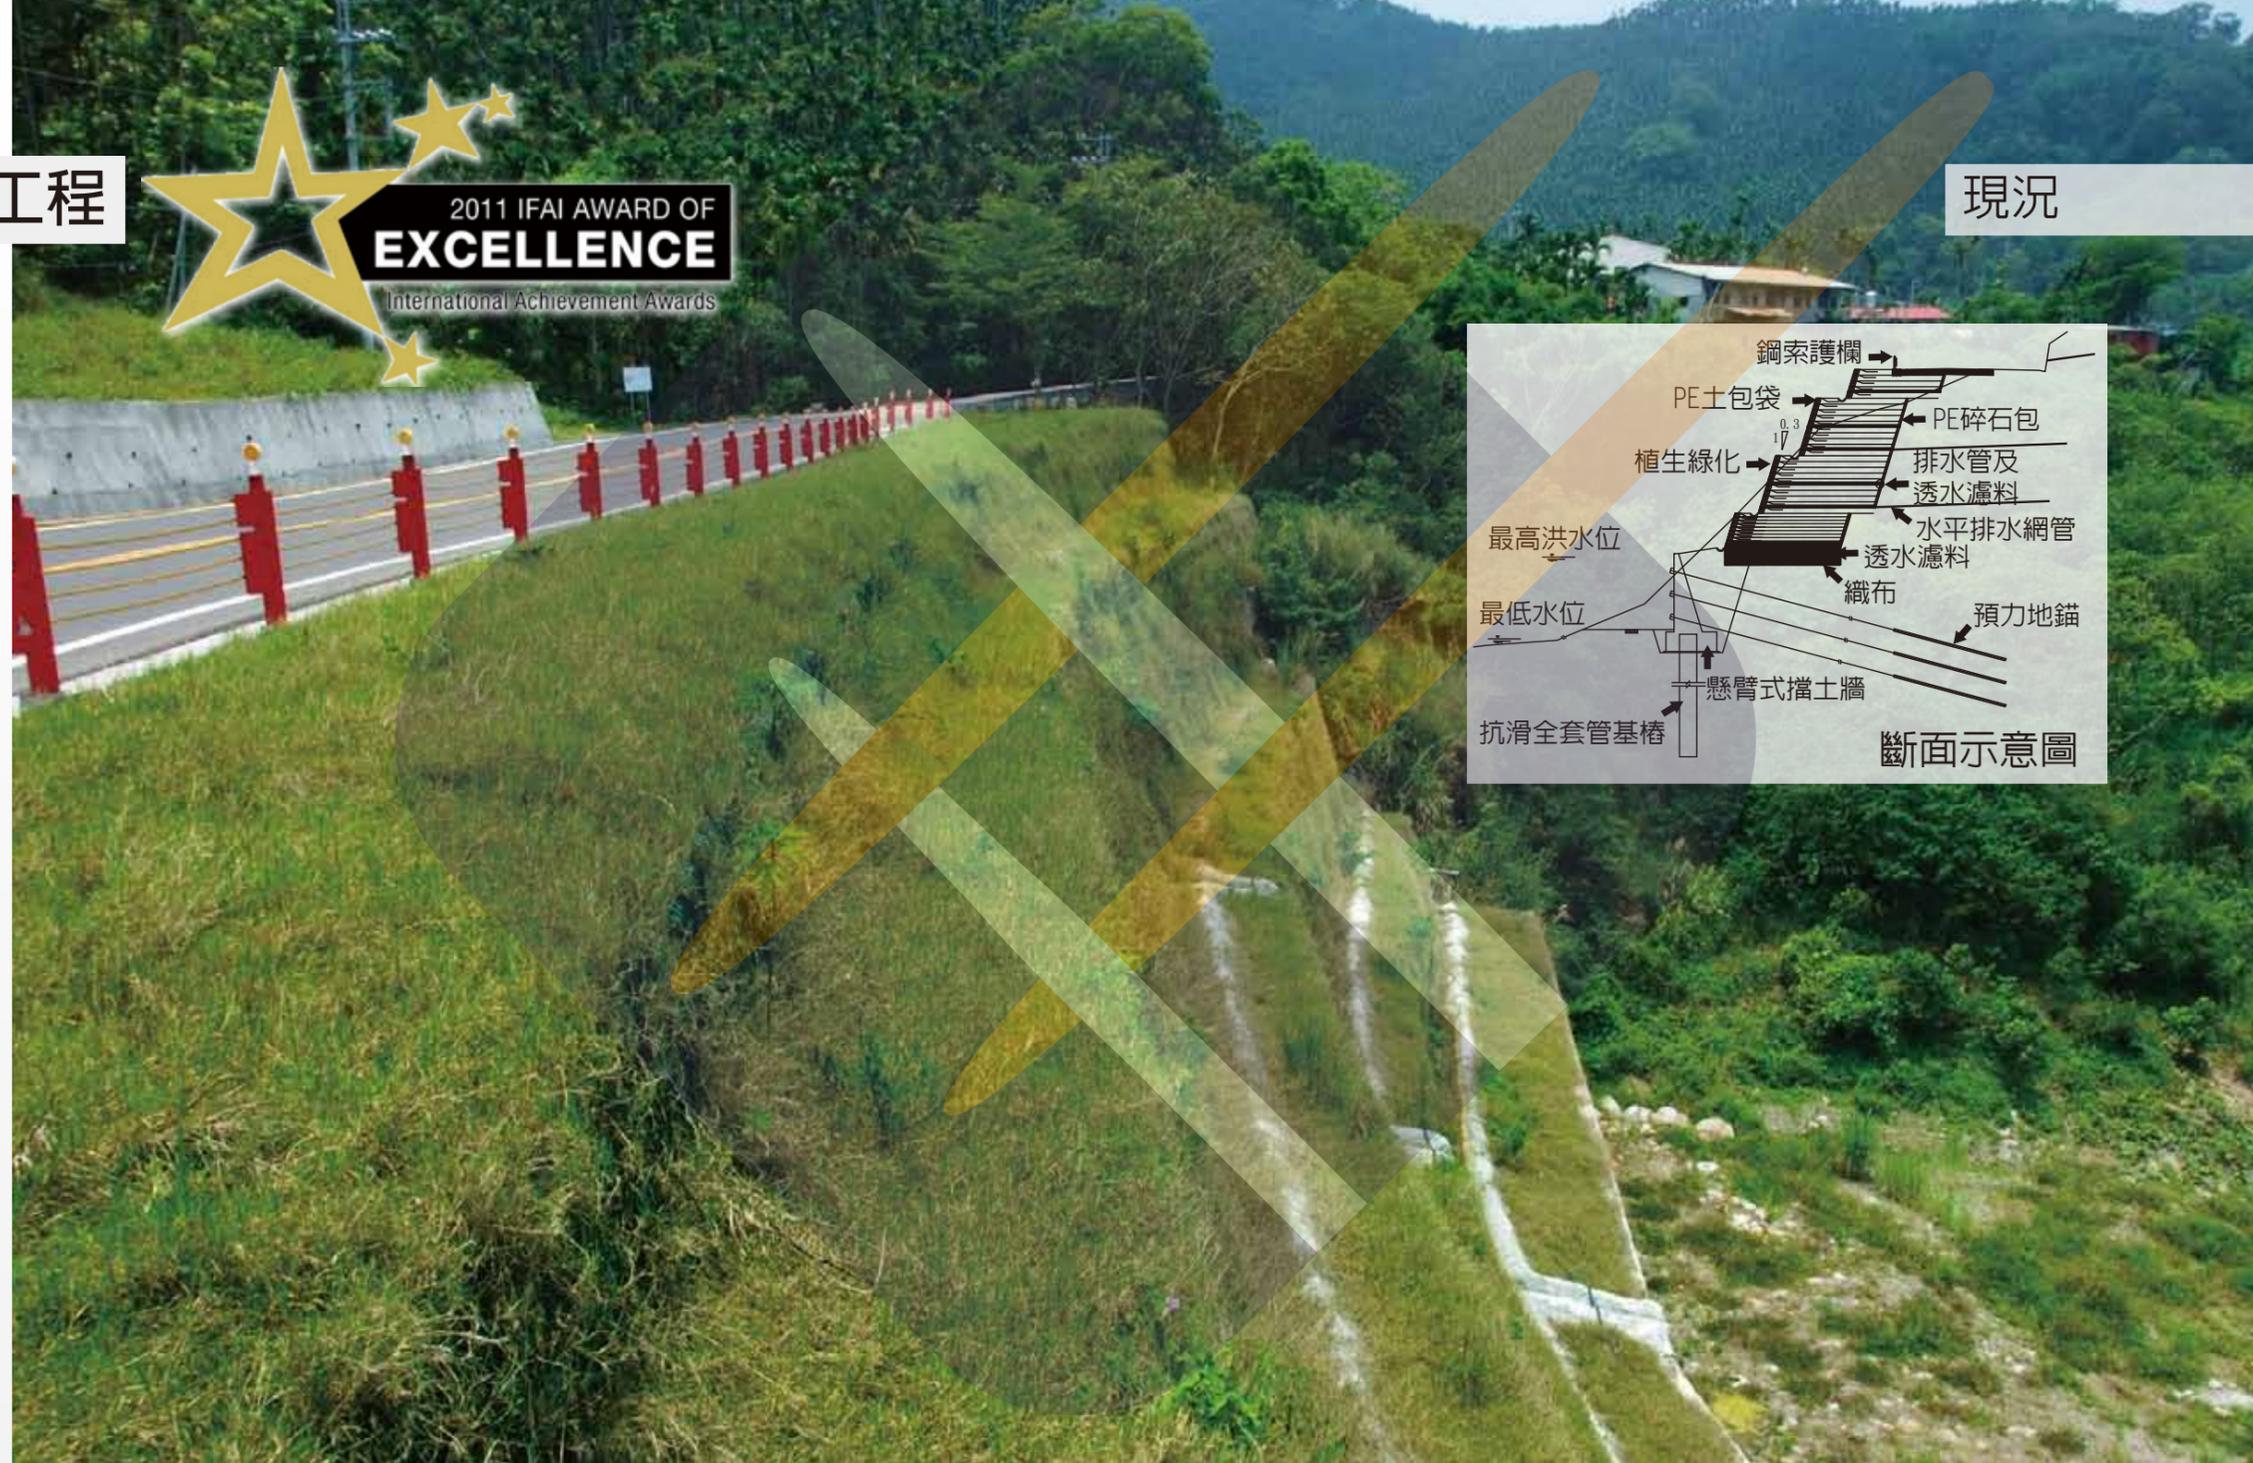
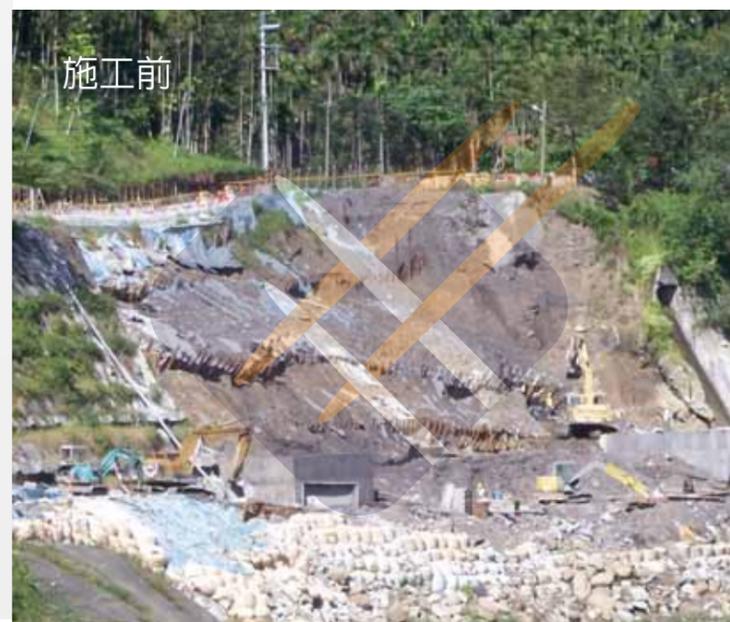
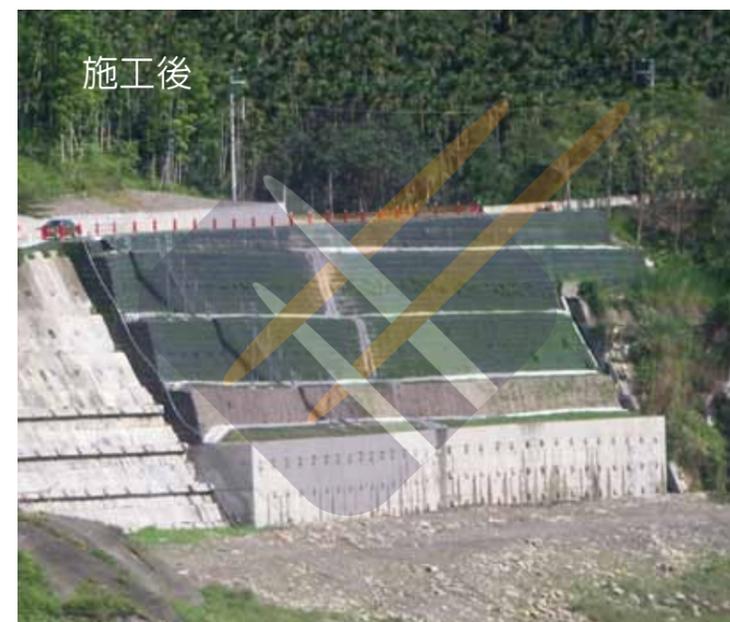
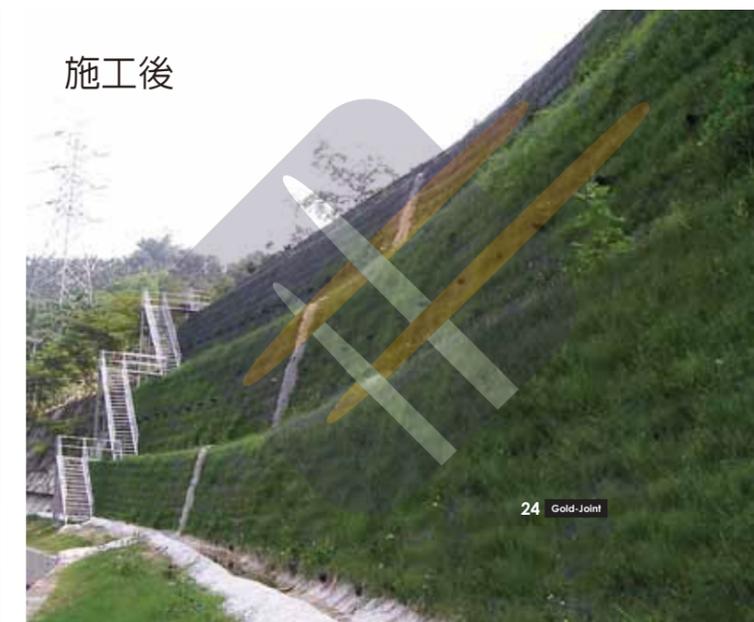
工區現況

於2009年初完工恢復通車，整體結構穩定且植生綠化效果良好。

加勁擋土牆面植生綠化，與周遭原生植物結合，融入當地自然環境一片綠意盎然，形成當地良好的綠色視野環境。

採用回包式加勁擋土結構配合剛性擋土牆、基樁及地錨之複合工法進行修復。

採用加勁擋土牆綠色工法，取代傳統混凝土擋土牆工法保護崩塌之下邊坡，大幅減少混凝土用量。
