高雄市道路災修復建工程

背景說明

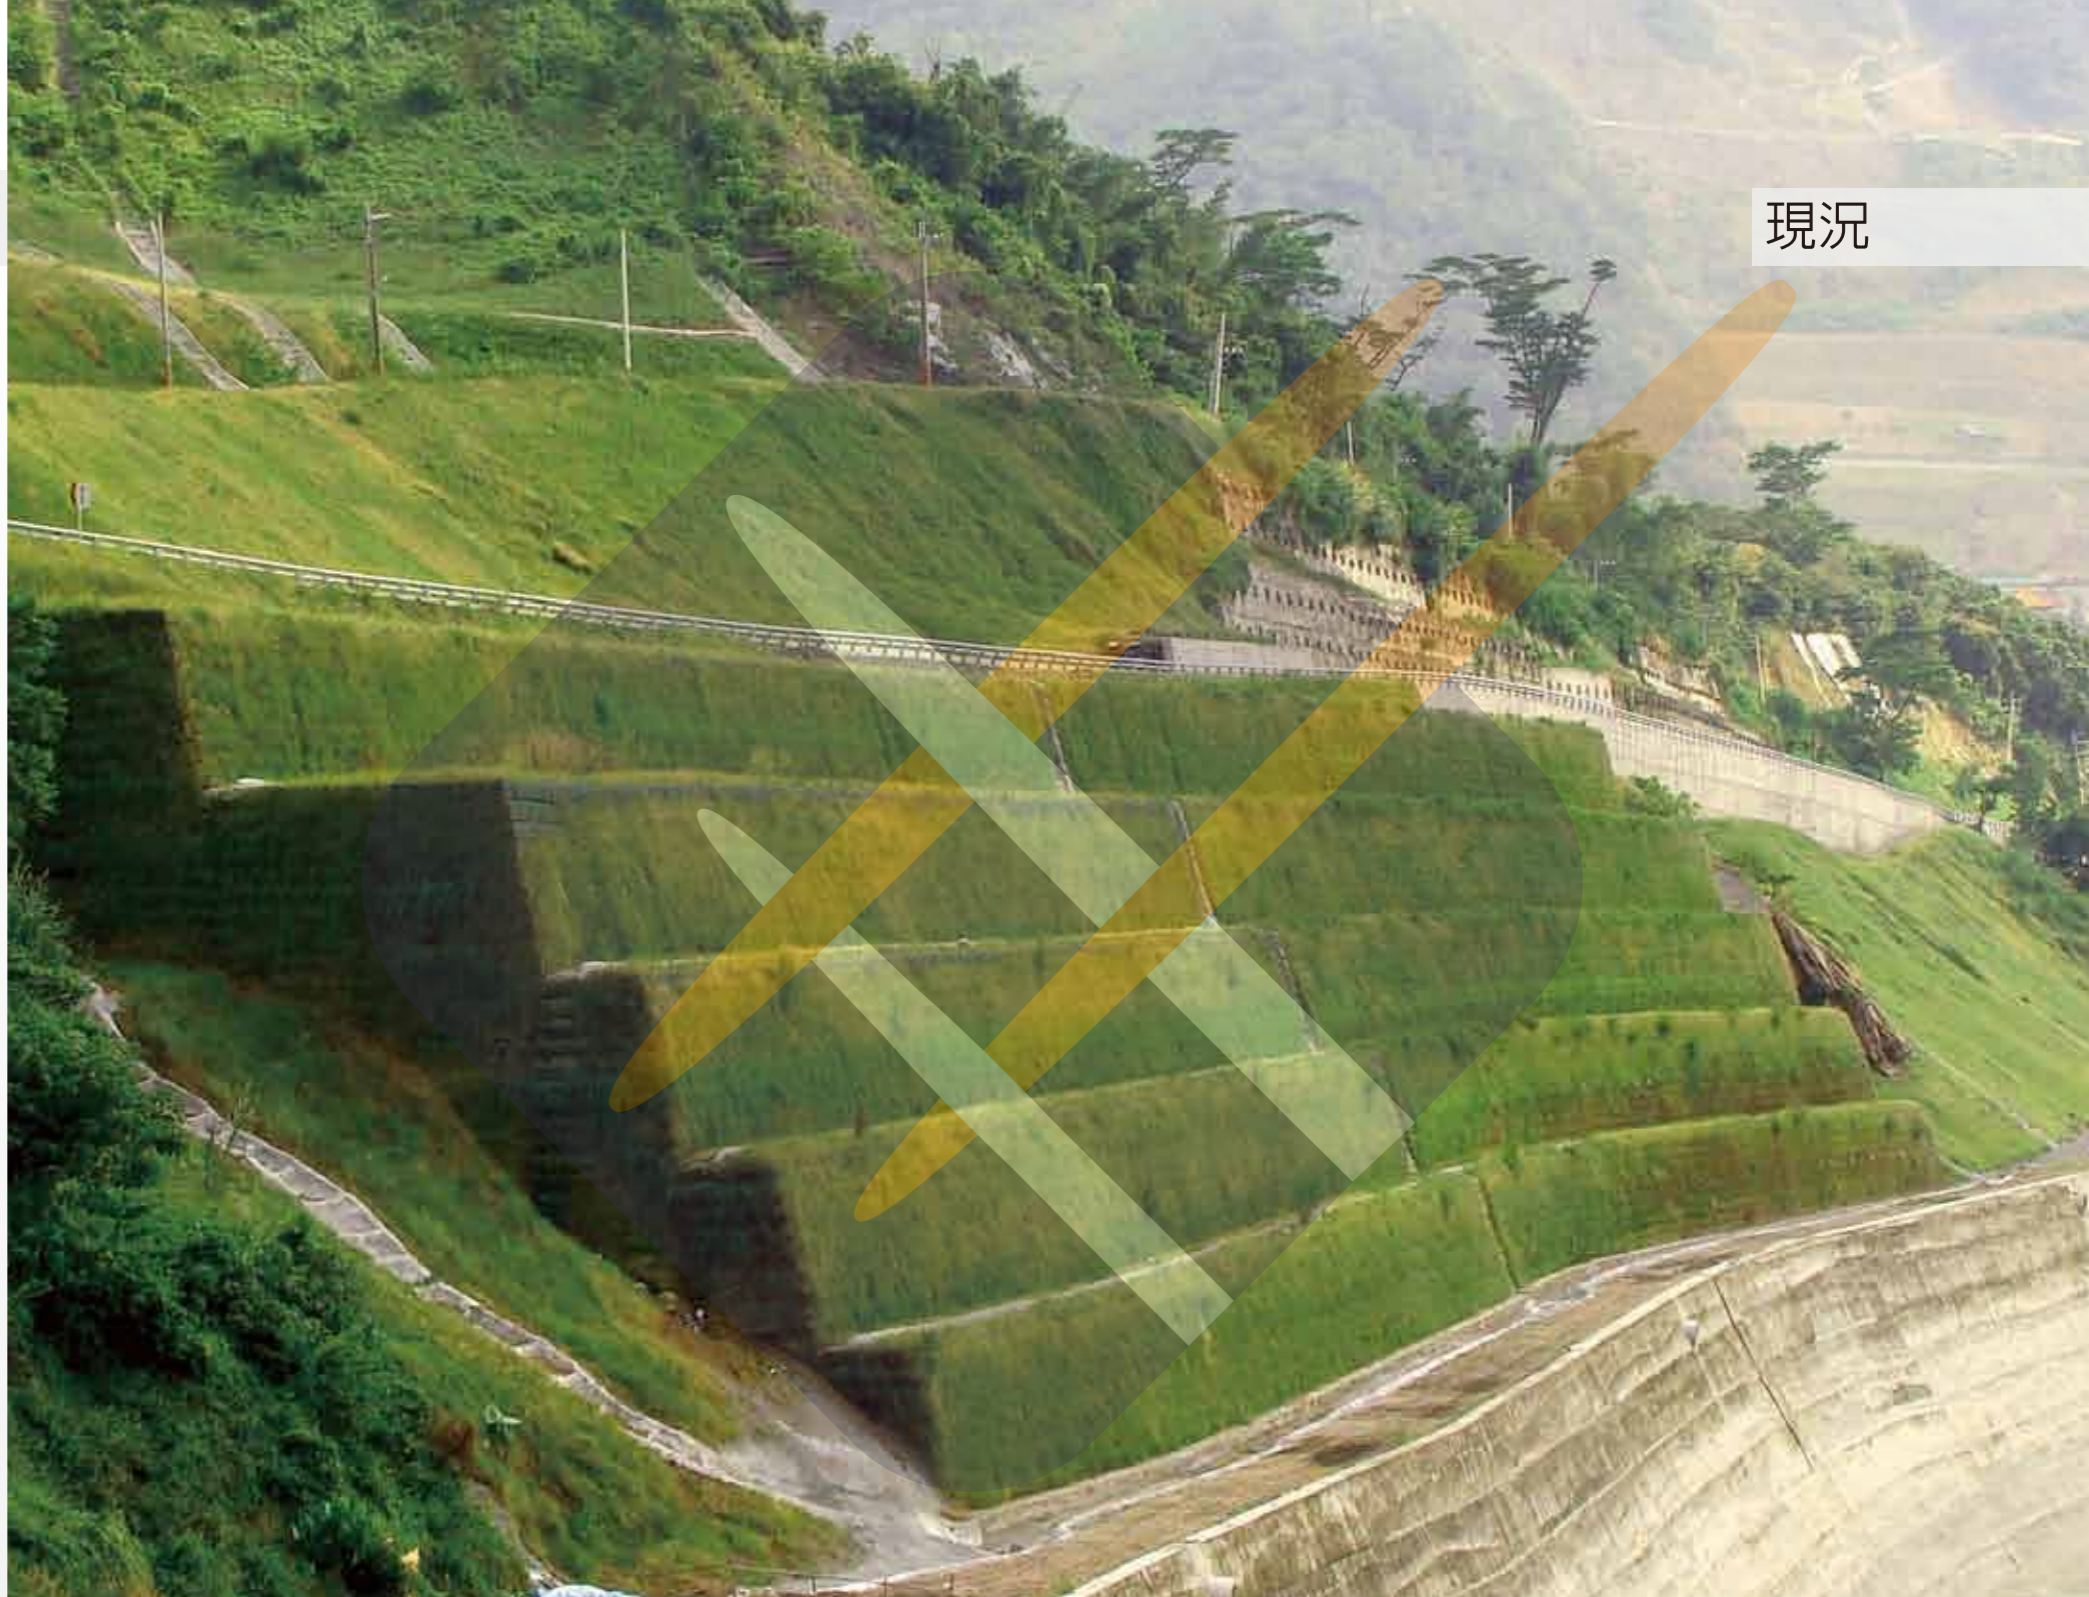
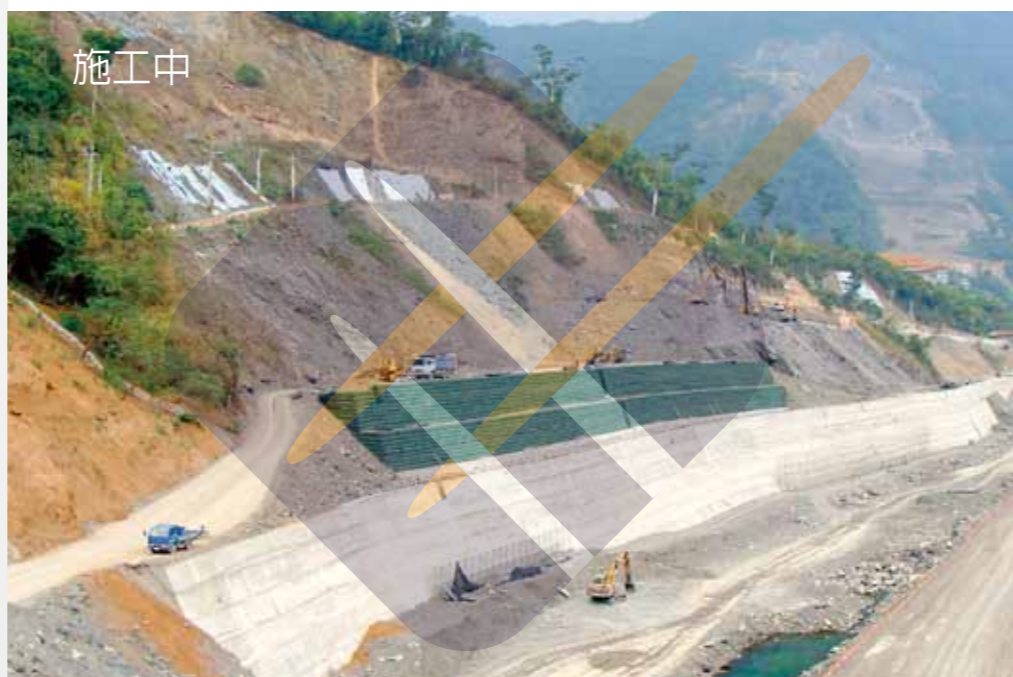
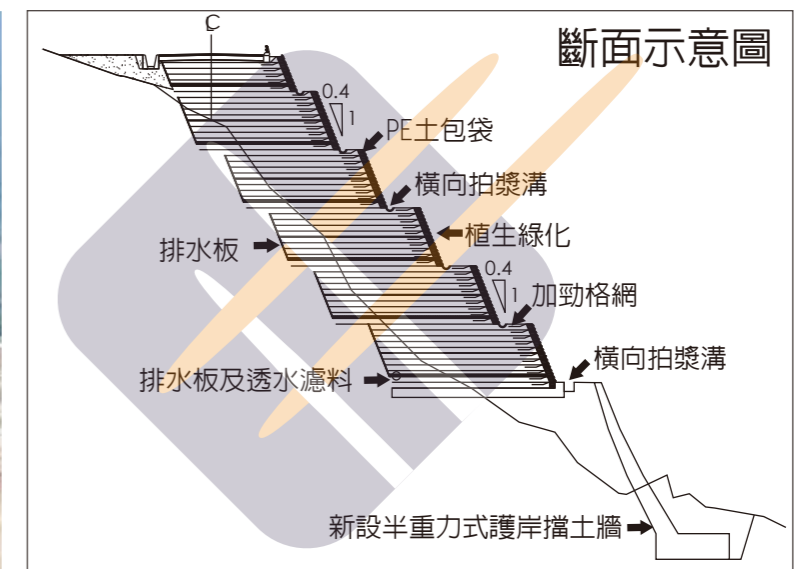
現況

於2011年7月完工，並且歷經南滿督颱風的考驗至今仍完好，整體結構性狀況良好且上方回包加勁工法穩定且表面植生效果良好。
