嘉義縣道路災修工程

現況

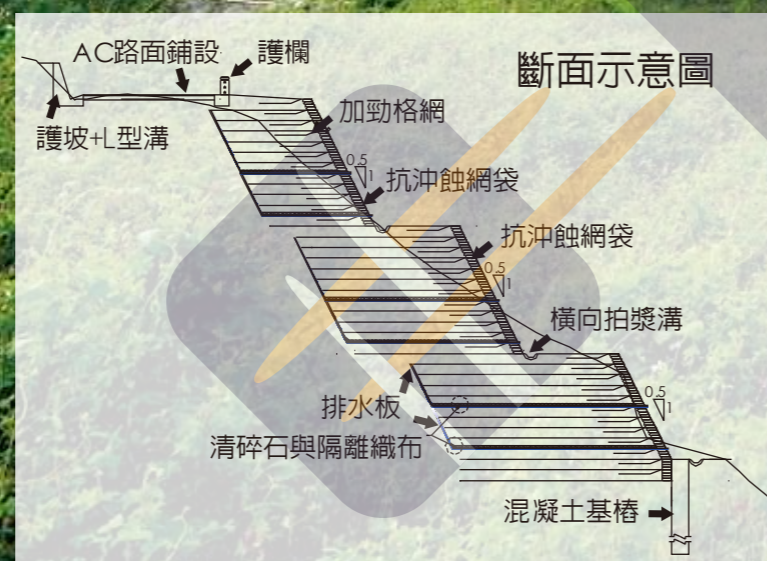
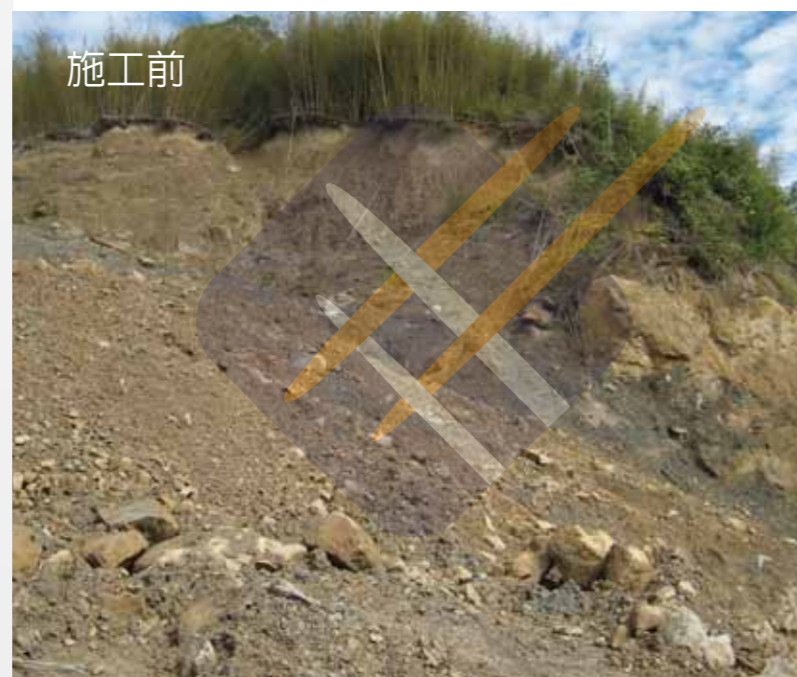
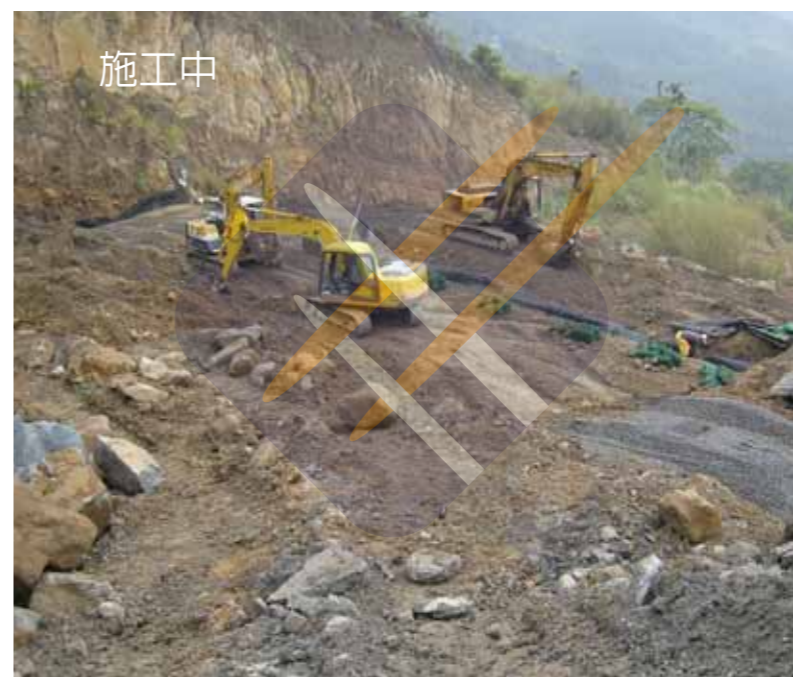
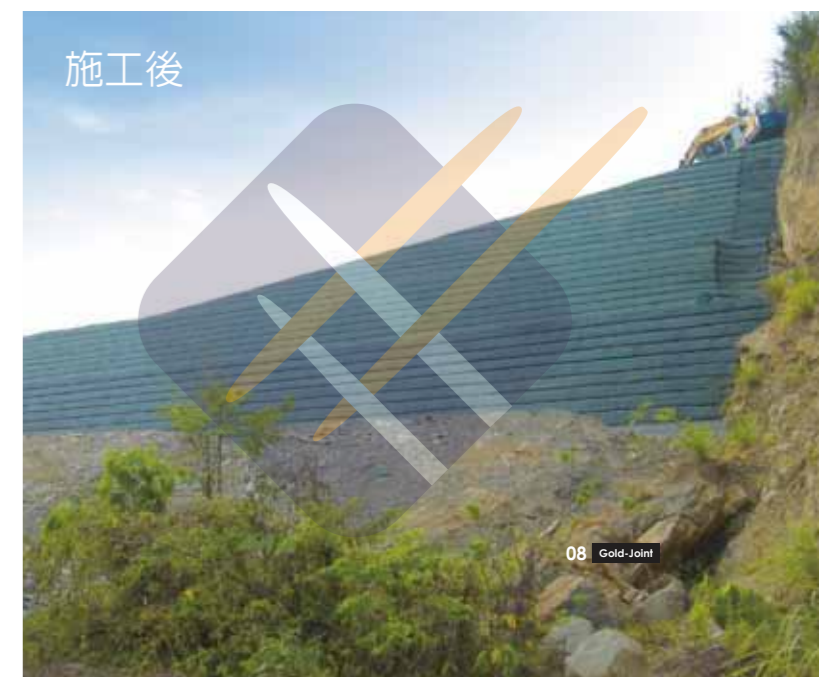
採用基礎打設基樁及加勁擋土牆，依地形分三階施作總高度約20公尺、長度約為50公尺。

本工程於 100年3月底完工後迄今已逾1年，加勁結構穩定植被日益茂盛並逐漸融入現地自然環境中，且上方道路受到安全無虞的保障。

加勁擋土牆面植生綠化，與周遭原生植物結合，並融入當地自然環境，一片綠意盎然。
