## 新竹縣道路邊坡崩塌復建工程

工程種類：邊坡及道路工程

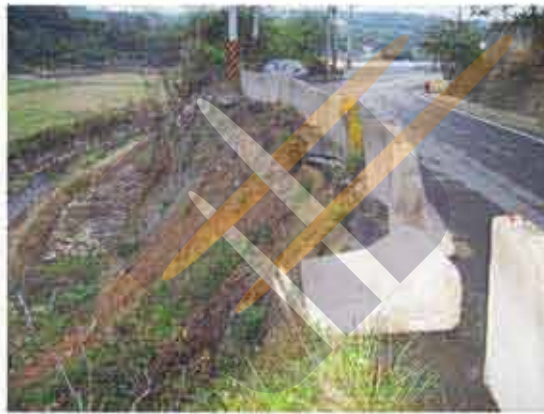
施工前

1. 說明：本案座落處因道路下邊坡坡趾處受辛樂克及薔蜜颱風等豪雨淘刷而引發邊坡崩塌並導致道路基礎流失，因該處坡趾基礎軟弱，為降低基礎承载力不足之風險而採用對邊坡及基礎負擔最輕之加勁工法。
2. 規模：三階含基礎高度共11m，總長度約35m，總表面積約430m<sup>2</sup>。
3. 整治工法：加勁擋土牆。
4. 現況：於2009年2月間完工後迄今已逾一年，期間經歷過蓮花、莫拉菲、莫拉克及芭瑪等數次大小颱風及豪大雨侵襲，加勁牆體穩定安全，道路拓寬段未曾發生裂痕。
