竹山鎮投55線災修工程

地點：南投縣竹山鎮 工程種類：邊坡、道路及崩塌地工程

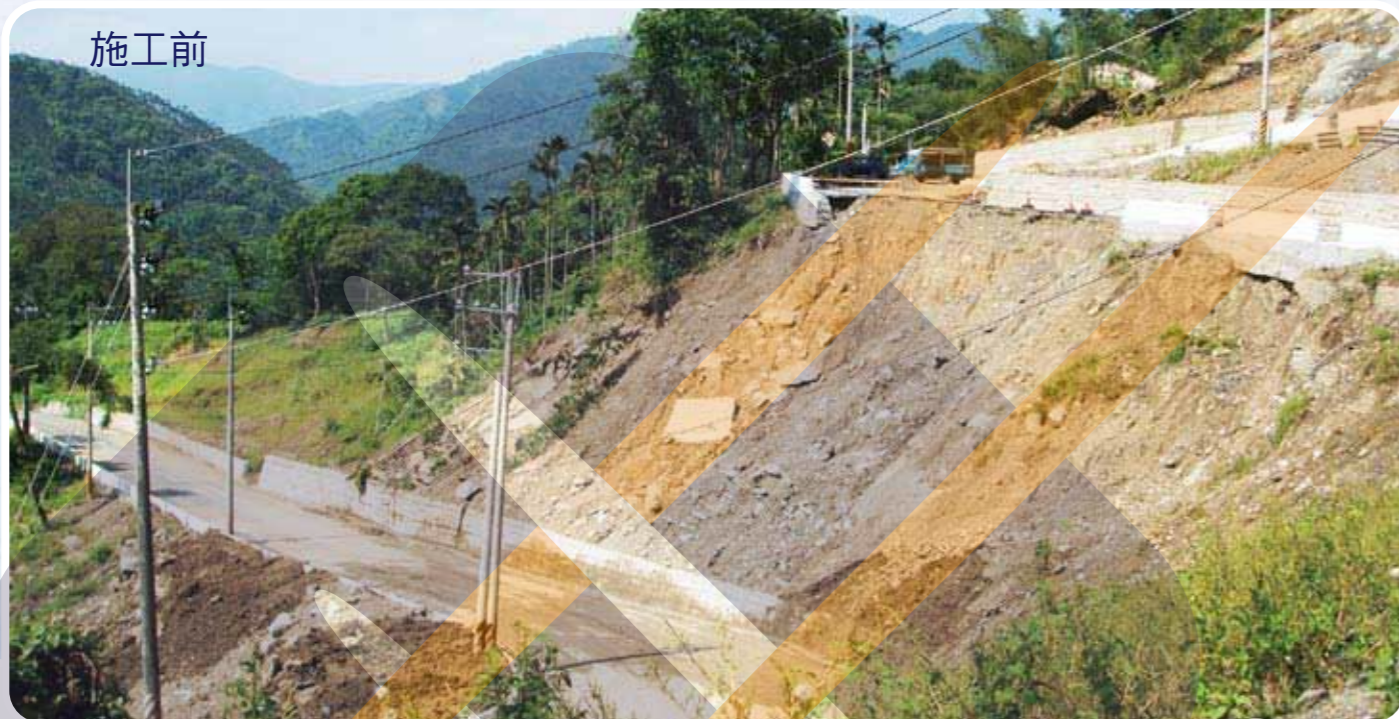
施工前

1. 說明：豪雨造成道路崩塌。
2. 規模：高度1.5 - 12.5m，長度約150m，總面積約1000m²。
3. 整治工法：微型樁+基礎版+石籠+加勁擋土牆。
4. 現況：結構穩定植生良好。
