大埔鄉情人、湖濱公園增設護欄 及水土保持設施工程

地點：嘉義縣大埔鄉 工程種類：河川護岸整治工程

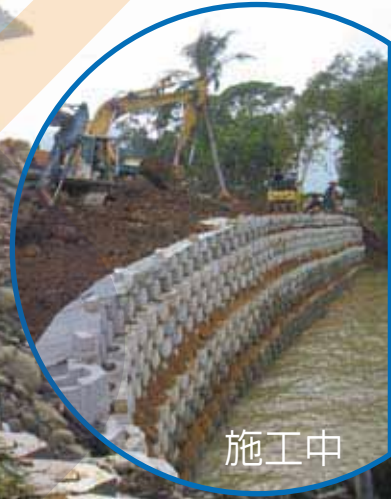
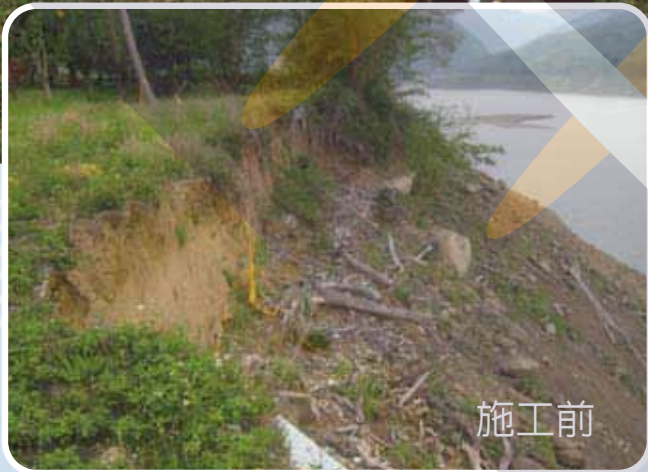
現況

1. 說明：本工區位於嘉義縣大埔鄉曾文水庫上游區域，每逢颱風水庫水位上升後隨及洩洪水位下降，水位壓力差造成周圍邊坡基址掏刷，邊坡滑動，舊有護岸損毀。本工程利用仿岩疊塊磚、加勁格網及織布構置檔土牆，不但可摒除混凝土護岸的單調不美觀，且達到湖濱公園對景觀及生態的要求，克服水位壓力差所帶來的破壞。
2. 規模：A段→高度約3.5m，長度 14 m。 B段→高度約 4 m，長度 70 m。
C段→高度約 3 m，長度 85 m。 D段→高度約 5 m，長度 40 m。
3. 整治工法：仿岩疊塊磚護岸整治。
4. 現況：護岸結構穩定且融入現地景觀需求並為當地觀光景點。
