護岸工程

大寮排水出口段改善工程

地點：台南縣 工程種類：河川護岸整治工程

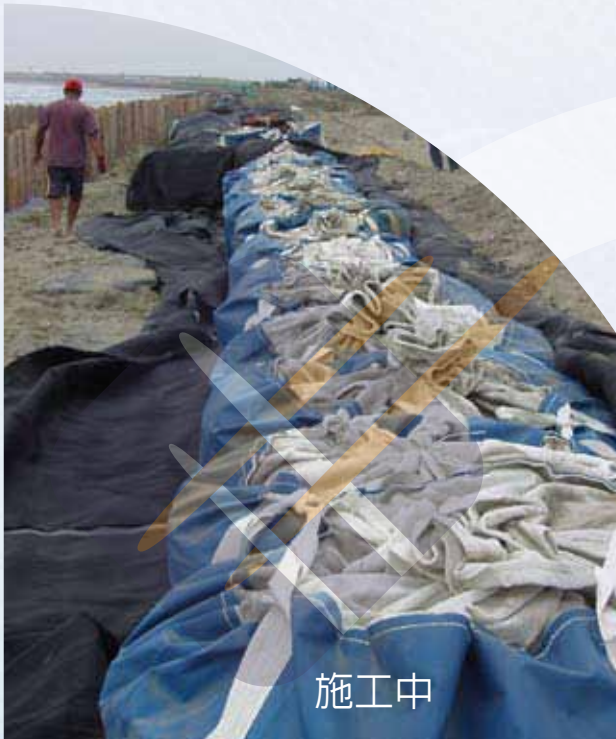
施工中

1. 說明：本案位於台南縣七股鄉，為一處海岸養灘之工程，該處沙灘因海浪沖蝕而流失，因此於海浪衝擊處以塑鋼板樁配合海事固袋外覆地工織布加以連結，以減少海浪直接淘刷沙灘。
2. 規模：海事固袋約3,930個，地工織布約29,200m²。
3. 整治工法：塑鋼板樁配合海事固袋外覆地工織布加以連結。

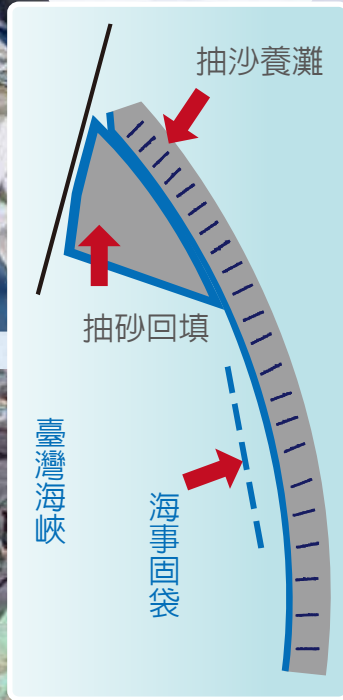
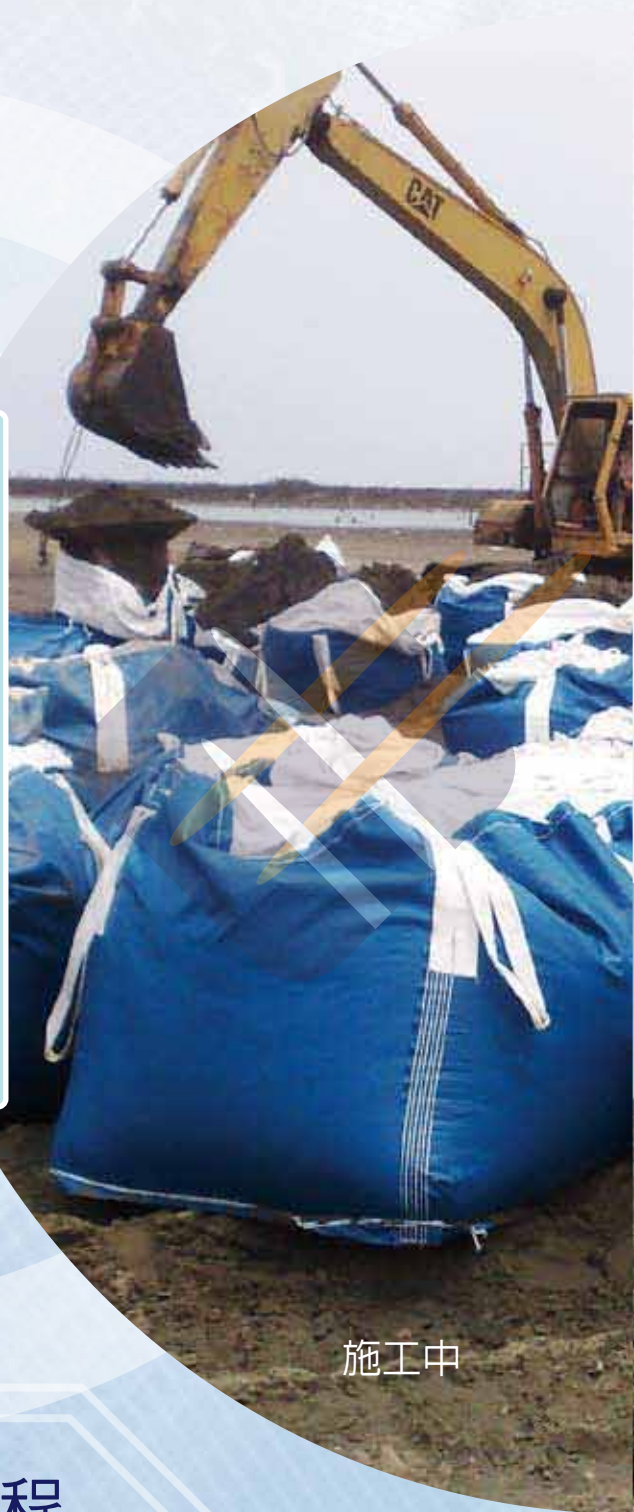
施工中

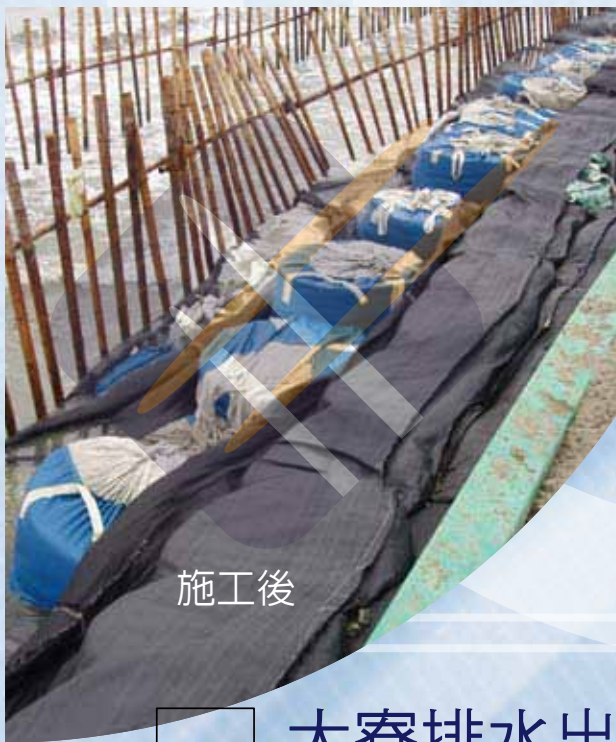
施工後
